Abordagem Terapêutica Para Dente Escurecido: Relato de Caso

Therapeutic Approach for Darkened Tooth: Case Report
Enfoque Terapéutico para Dientes Oscurecidos: Reporte de Caso

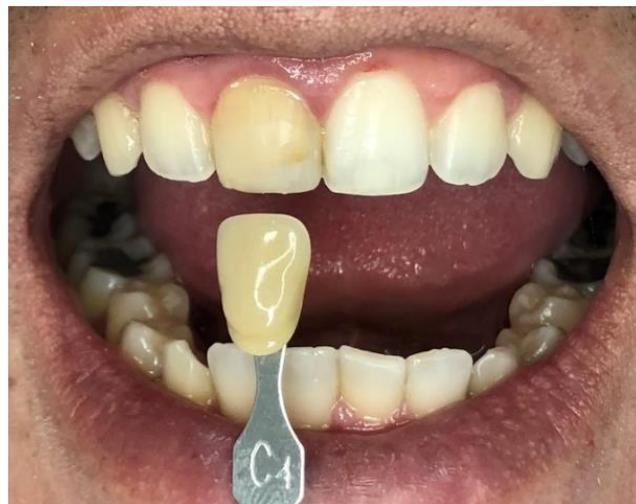
Paciente C.B.F, 28 anos, sexo masculino, leucoderma, compareceu à Clínica Escola de Odontologia do Centro Universitário de Patos para exame clínico de rotina. No exame clínico, foi observado que o paciente apresentava escurecimento do elemento 11 (Figura 1).

Figura 1 – Aspecto inicial do elemento 11 escurecido devido ao trauma.

Durante a anamnese, o paciente relatou que havia sofrido um trauma quando criança na região do elemento escurecido. Diante disso, foi realizada uma radiografia periapical do elemento, na qual verificou-se que o dente possuía uma lesão periapical, assintomática, com teste de percussão negativo. O diagnóstico foi de necrose pulpar devido ao trauma, cujo tratamento proposto foi a endodontia, para posterior reabilitação estética do elemento.

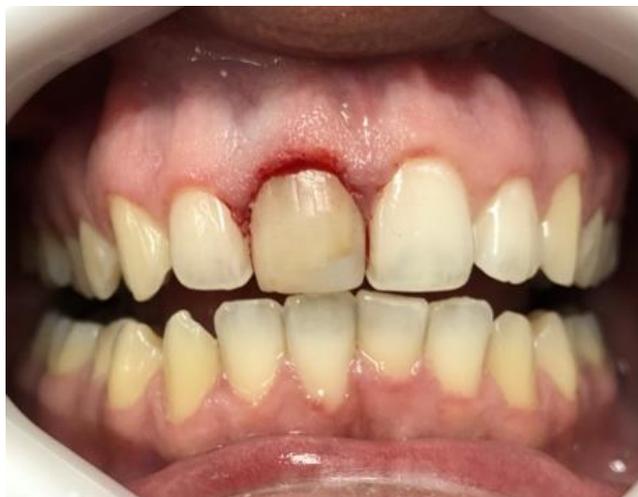
No exame clínico inicial, também foi observado que o elemento 11 possuía uma coroa clínica menor do que a coroa do elemento 21. Sendo, portanto, necessária a realização do procedimento de aumento de coroa clínica nesse elemento (Figura 2).

Figura 2 – Aspecto do elemento 11 após aumento de coroa clínica.

O objetivo do aumento de coroa foi a melhora no aspecto estético com seu homólogo. Para o referido procedimento, foi previamente realizada a antisepsia intraoral com clorexidina a 0,12%, sucedida por anestesia local com lidocaína a 2%.

Após a aplicação anestésica foi feita a marcação do local com a sonda milimetrada PC15, sempre comparando com o seu homólogo. A diferença observada foi de 1,5 milímetro a mais no sulco gengival no elemento 11. Com o auxílio da lâmina de bisturi nº 15 foi feita a remoção do excesso gengival e peeling gengival. Não foi necessária sutura, diante do tipo do tratamento realizado.

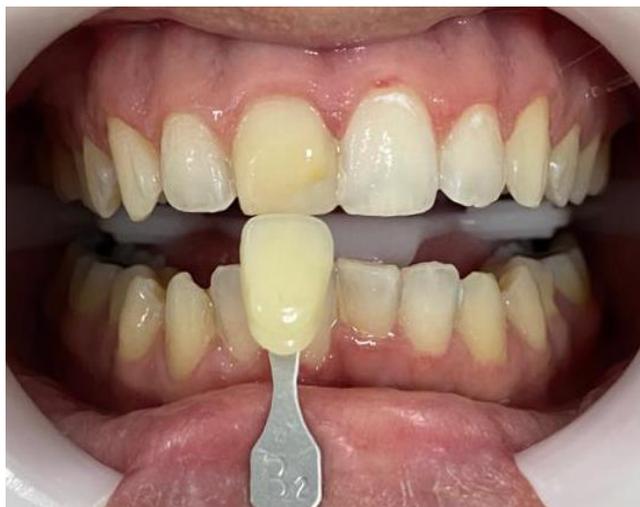
Na quarta sessão, realizou-se uma nova aplicação do gel de peróxido de hidrogênio a 35% (Whiteness HP®, FGM, Brasil) pela técnica interna/externa de consultório, da mesma forma descrita anteriormente. Ao final da sessão, observou-se nova alteração de cor, de acordo com a Escala Vita (B2) (Figura 3). A cavidade foi novamente selada com material restaurador provisório (Bioplic®, Biodinâmica, Brasil).

Figura 3 – Aspecto do elemento 11 após sessões de clareamento interno e externo.

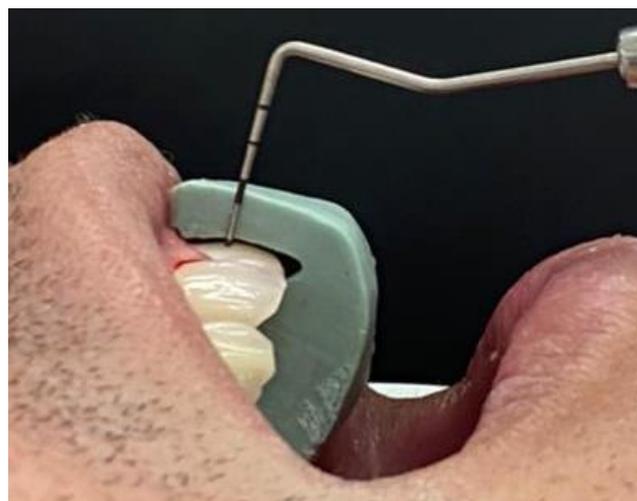
Após removida toda restauração residual e realizado o preparo na face vestibular, confeccionou-se um desgaste de 0,5 mm da estrutura dentária na face vestibular, o qual representou a espessura da restauração adesiva. Esse desgaste foi feito com o auxílio de guia de silicone com corte vertical (Zetaplus®, Zhermack, Itália), para garantir um preparo com maior precisão (Figura 4).

Figura 4 – Guia de silicone com corte vertical para preparo com desgaste de 0,5 mm da face vestibular.
