Reabilitação protética de dente posterior com coroa metalocerâmica e retentor intrarradicular: relato de caso

Prosthetic rehabilitation of back tooth with metaloceramic crown and intrarradicular seal: case report
Rehabilitación protética del diente trasero con corona metalocerámica y sello intrarradicular: reporte de caso

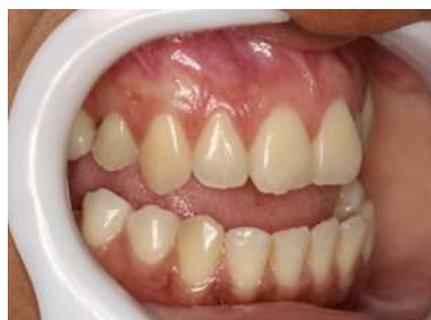
Figura 1. Aspecto inicial do elemento 14 (vista lateral).

Paciente M. T. S., gênero feminino, procurou a Clínica Escola de Odontologia da Universidade Federal de Campina Grande (UFCG) apresentando um elemento dental número 14 que havia passado por tratamento endodôntico queixando-se de fratura, insegurança quanto a estética e dificuldade ao se alimentar. Foi feita anamnese e exame clínico para verificar o remanescente dental, a qualidade do tratamento endodôntico e o periápice (Figuras 1 e 2). A paciente então recebeu as instruções sobre os riscos, benefícios e a necessidade de um tratamento reabilitador, sendo então proposto para o caso a inserção de um pino de fibra de vidro e núcleo de preenchimento com coroa metalocerâmica. Após o planejamento e a seleção do pino de fibra de vidro, foi realizado o acesso ao canal com uma broca esférica número 1013 (KG

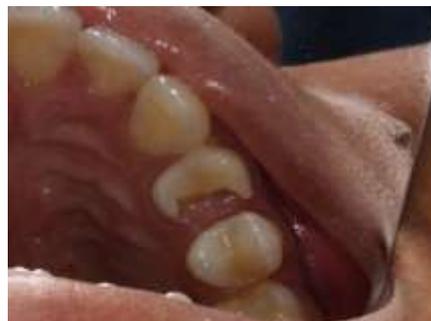
Figura 2. Aspecto inicial do elemento 14 (vista oclusal).

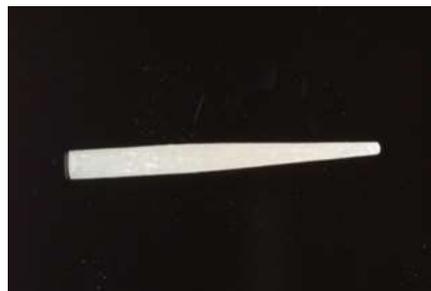
Figura 3. Pino de fibra de vidro WhitePost®.

Sorensen, Cotia-SP, Brasil), o canal vestibular foi selecionado para receber o pino de fibra de vidro (WhitePost® FGM, Joinville-SC, BRASIL), visto que os dois canais apresentavam semelhanças entre o seu tamanho e diâmetro. Prosseguindo com a desobturação do canal, as brocas Gates Glidden (Dentsply Maillefer) de números 4 e 3 foram utilizadas e posteriormente as brocas de Largo (Angelus Produtos Odontológicos S/A, Londrina-PR, Brasil) de números 3 e 2, preservando cerca de 4mm do material obturador no ápice dental, limpeza da porção desobturada com hipoclorito de sódio 2,5%, foi realizado a prova do pino e posterior radiografia periapical analisando a adaptação e localização do mesmo ao canal (Figura 3 e 4).

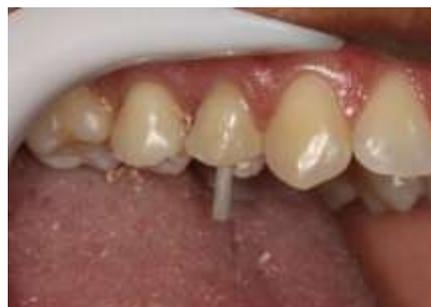
Figura 4. Pino adaptado no canal radicular.

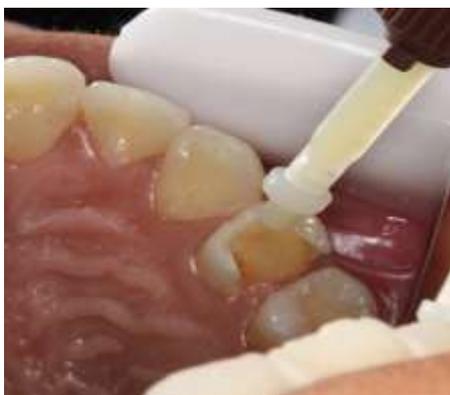
Figura 5. Aplicação do cimento resinoso no canal radicular.

Em seguida, cimentou-se o pino de fibra de vidro, obedecendo o protocolo de condicionamento ácido com gel fosfórico a 37% (Maquira Indústria de Produtos Odontológicos S/A, Maringá-PR, Brasil), durante 15 segundos intracanal e 40 segundos no pino, após esse tempo foi realizada a lavagem com água destilada pelo dobro de tempo, intracanal e no pino. Foi realizada a secagem do canal com cones de papéis absorventes endodônticos (Dentsply Maillefer), o protocolo seguiu com a aplicação do Silano (Maquira Indústria de Produtos Odontológicos S/A, Maringá-PR, Brasil) no pino, aguardando cerca de 1 minuto para evaporação, em seguida a aplicação do sistema adesivo Master Bond DE (Biodinâmica, Ibiporã-PR, Brasil) com auxílio de microbrush (KG Sorensen, Cotia-SP, Brasil) no canal e no pino em duas camadas seguidas por fotopolimerização de 20 segundos. Posteriormente, aplicou-se o cimento resinoso Allcem Core (FGM, Joinvile-SC, Brasil) no canal, sendo inserido em movimento único até seu extravasamento, com finalidade de diminuir possíveis bolhas de ar, seguido pela inserção do pino no canal e estabilização, enquanto fotopolimerizou-se por 40 segundos. Imediatamente foi realizada a confecção do núcleo de preenchimento com resina composta ESPE Z100 cor UD (3M, Sumaré-SP, Brasil) pela técnica incremental de 2mm (Figura 5 e 6).

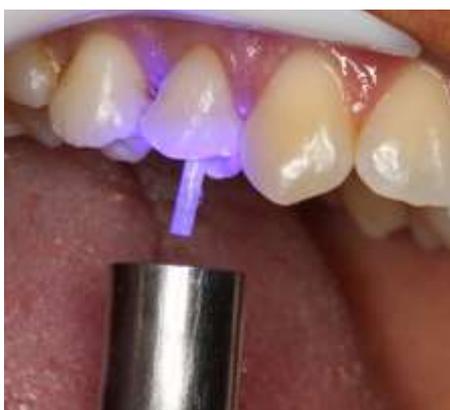
Figura 6. Fotopolimerização do pino de fibra de vidro.

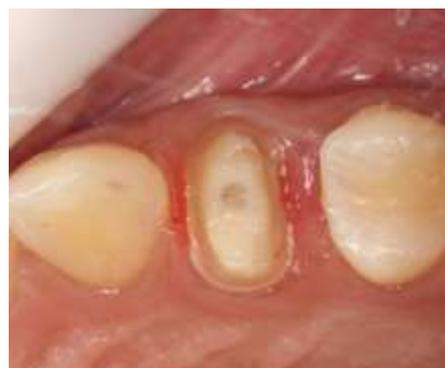
Figura 7. Preparo pronto.

O procedimento continuou com o corte do pino de fibra de vidro com o auxílio de uma broca tronco cônica de número 2135 (KG Sorensen, Cotia-SP, Brasil), sendo feitos ajustes oclusais com a broca do tipo chama de vela número 3118 (KG Sorensen, Cotia-SP, Brasil). Em uma segunda seção foi realizada a confecção do preparo do elemento dental para receber a coroa metalocerâmica, com uma broca esférica de número 1013 (KG Sorensen, Cotia-SP, Brasil) em inclinação de 45° em relação ao longo eixo do dente, na altura cervical foram feitas canaletas na face vestibular e palatina do elemento para orientação, após com broca tronco cônica 2135, foram confeccionadas sulcos nas faces vestibular e palatina no sentido do longo eixo do dente, com a mesma broca as canaletas foram unidas dando uma forma de conveniência ao preparo, em seguida com a broca 3195FF (KG Sorensen, Cotia-SP, Brasil) foram rompidos os pontos de contatos mesial e distal (Figuras 7).

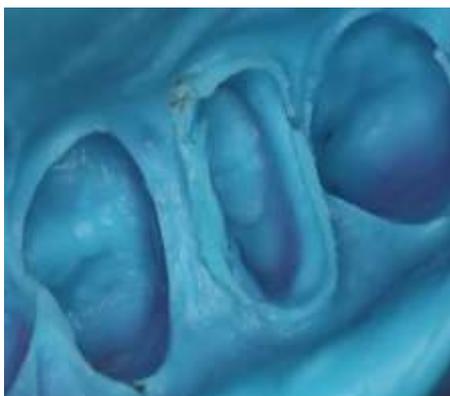
Figura 8. Molde aproximado do preparo do elemento 14.

Após a confecção do preparo foi realizada a moldagem da arcada superior, primeiramente foram inseridos fios retratores previamente mergulhados na solução Hemopare (Maquira Indústria De Produtos Odontológicos S/A, Maringá-PR, Brasil), buscando auxiliar na hemostasia e retração gengival. Se inseriu o fio de diâmetro menor 000-Retraflex (Biodinâmica, Ibiporã-PR, Brasil), em seguida o fio mais calibroso 00-Retraflex (Biodinâmica, Ibiporã-PR, Brasil).

Após a inserção dos fios retratores gengivais, com moldeira de estoque perfurada (Tecnodent Indústria E Comércio, Indaiatuba-SP, Brasil) previamente selecionada por tentativa, o silicone de adição pasta denso/pesada (DFL Indústria e Comércio S.A., Rio De Janeiro-RJ, Brasil) foi preparado e inserido, com pressão vigorosa para bom escoamento do material e boa marcação na moldagem da arcada. Logo após ser retirado da cavidade, o fio retrator de diâmetro mais calibroso foi removido, em seguida dentro do

molde e na região do elemento foi inserido o silicone de adição fluido/leve (DFL INDÚSTRIA E COMÉRCIO S.A., RIO DE JANEIRO-RJ, BRASIL), sendo então a moldeira novamente levada à boca que após o tempo de presa a moldeira foi retirada da arcada e o fio retrator de menor diâmetro foi removido do sulco gengival. Para a moldagem da arcada antagonista, foi selecionada uma moldeira de estoque perfurada e o uso de silicone de adição pasta denso/pesada (Figuras 8).

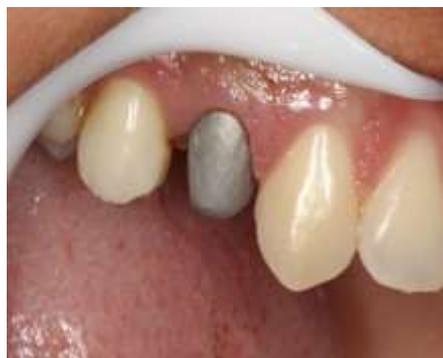
Figura 9. Coping metálico adaptado ao preparo dental.

Em uma terceira sessão, foi realizada a prova do coping metálico, analisando a sua estrutura e retenção, e moldagem de transferência com alginato Algi-Gel (Maquira Indústria De Produtos Odontológicos S/A, Maringá-PR, Brasil). Logo após a retirada do molde foi inserido no interior do coping resina acrílica Dencrilay (Dencril Produtos Odontológicos, Pirassununga-SP, Brasil), e foi estabilizado um pino de latão PREVEN (Preven Ind. e Com. de Produtos Odontológicos Eireli Epp, Guapirama-PR, Brasil), confeccionando assim o troquel de núcleo do elemento, foi realizado vazamento do molde em gesso

especial do tipo IV DURONE (Dentsply Indústria e Comércio Ltda, Petrópolis-RJ, Brasil), que em seguida foi encaminhado para o laboratório protético para confecção da cerâmica (Figuras 9 e 10).

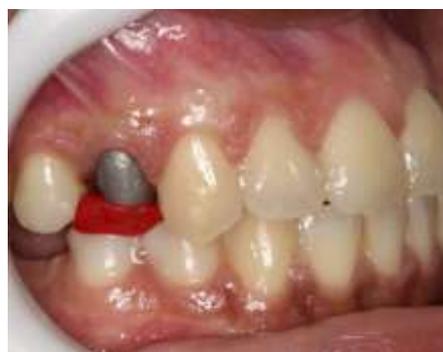
Figura 10. Registro de oclusão com coping metálico.

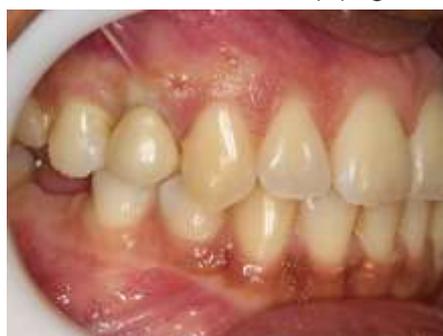
Figura 11. Coroa metalocerâmica cimentada.

Na quarta sessão foi feita a prova da peça ao dente observando a sua excelente adaptação, além disso, o material utilizado para a cimentação foi o cimento resinoso Allcem Core (FGM, Joinville-SC, Brasil) (Figura 11).

Os ajustes oclusais foram realizados e a paciente recebeu instruções quanto à higienização e controles pós-instalação.
