Fratura Cominutiva do Complexo Zigmático-Maxilar-Orbitário por Trauma de Alto Impacto: Relato de Caso

High-Impact Comminuted Fracture of the Zygomatico-Maxillary-Orbital Complex: A Case Report
Fractura conminuta del complejo cigomático-maxilar-orbitario por trauma de alto impacto: Reporte de Caso

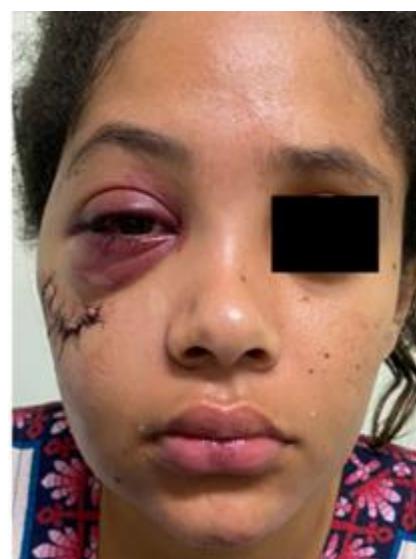
Figura 1: Avaliação Clínica Pré-Operatória: Presença de equimose periorbitária e laceração em região zigomática a direita (Fonte: Acervo dos Autores)

Paciente atendida no pronto-socorro da Santa Casa de Misericórdia de Araçatuba, com histórico de acidente motociclístico ocorrido há dois dias. Durante a avaliação clínica, observou-se equimose periorbitária à direita e laceração na região zigomática direita, previamente suturada. As vias aéreas estavam pétias, com motricidade ocular e acuidade visual preservadas. No exame intrabucal, verificou-se dentição completa e ausência de alterações oclusais. No entanto, foi identificado um degrau ósseo na região zigomática direita, sugestivo de fratura.

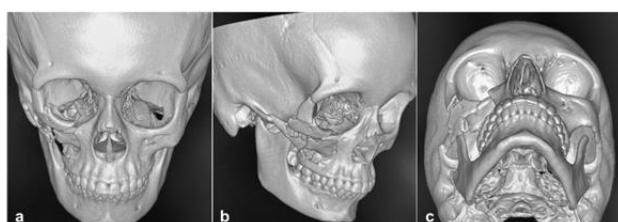
Figura 2: TC Pré-Operatória: a-c) Reconstrução 3D evidenciando as fraturas na região do complexo órbito-zigomático-maxilar do lado direito (Fonte: Acervo dos Autores).

Após a avaliação clínica, foi solicitada uma TC da face da paciente, que revelou uma fratura cominuta em CZMO direito.

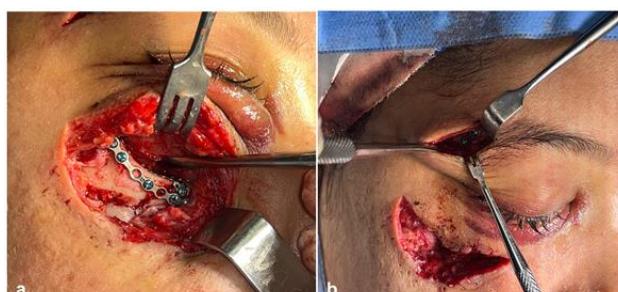
Figura 3: Trans-Operatório: a) Repositionamento e fixação dos fragmentos ósseos na região órbito-zigomático-maxilar; b) Redução e fixação da fratura na região da sutura fronto-zigomática (Fonte: Acervo dos Autores).

A paciente foi submetida a cirurgia para osteossíntese das fraturas sob anestesia geral. O acesso às fraturas foi realizado através da laceração pré-existente em associação com acesso

supraciliar direito. A redução óssea foi conduzida com o uso de alavancas manuais para reposicionar os fragmentos ósseos de forma precisa. A fixação das estruturas reposicionadas foi realizada utilizando placas e parafusos do sistema 1,5 mm, garantindo estabilidade e alinhamento adequado.

A fratura no assoalho orbital resultou na herniação do conteúdo orbitário para o seio maxilar direito, o qual foi cuidadosamente reposicionado na órbita. Para assegurar a manutenção do conteúdo orbitário na posição anatômica correta, uma malha de titânio foi empregada e fixada com parafusos, assegurando a restauração da integridade funcional e estética da região.

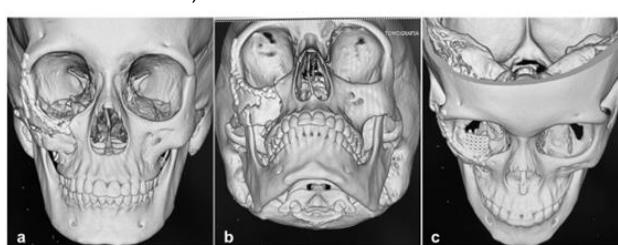
Figura 4: TC Pós-Operatória: a) Reconstrução 3D evidenciando a fixação das fraturas na região do complexo órbito-zigomático-maxilar numa visão frontal; b) Reconstrução 3D evidenciando a fixação das fraturas na região do complexo órbito-zigomático-maxilar numa visão caudo-craneal; c) Reconstrução 3D evidenciando a fixação das fraturas na região do complexo órbito-zigomático-maxilar numa visão crâneo-caudal evidenciando o correto posicionamento da malha de titânio reestabeleando o contorno orbital (Fonte: Acervo dos Autores).

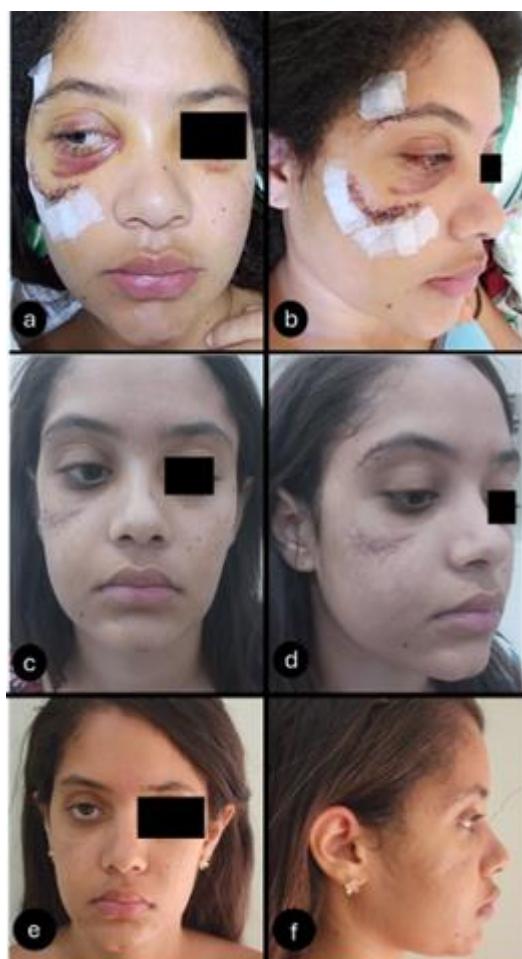
Figura 5: Avaliação Clínica Pós-Operatória: equimose periorbitária, edema compatível com o procedimento cirúrgico e laceração suturada na região zigomática direita. a) 1 dia pós-operatório, vista frontal; b) 1 dia pós-operatório vista lateral direita; c) 17 dias pós-operatório, vista frontal; d) 17 dias pós-operatório, vista lateral direita; e) 3 meses pós-operatório, vista frontal; f) 3 meses pós-operatório, vista lateral direita (Fonte: Acervo dos Autores).

A paciente recebeu alta 48 horas após o procedimento cirúrgico, com orientações detalhadas sobre os cuidados pós-operatórios, fornecidas verbalmente e por escrito. A prescrição medicamentosa incluiu analgésico, antibiótico, anti-inflamatório e antisséptico bucal. Foi observada evolução clínica satisfatória e a paciente permanece em acompanhamento ambulatorial.
